Technische Produktinformation

Vorgangs-Nr.: 2039483/7

Es kommt sporadisch zur Motorüberhitzung

Freigabedatum: 19.04.2016

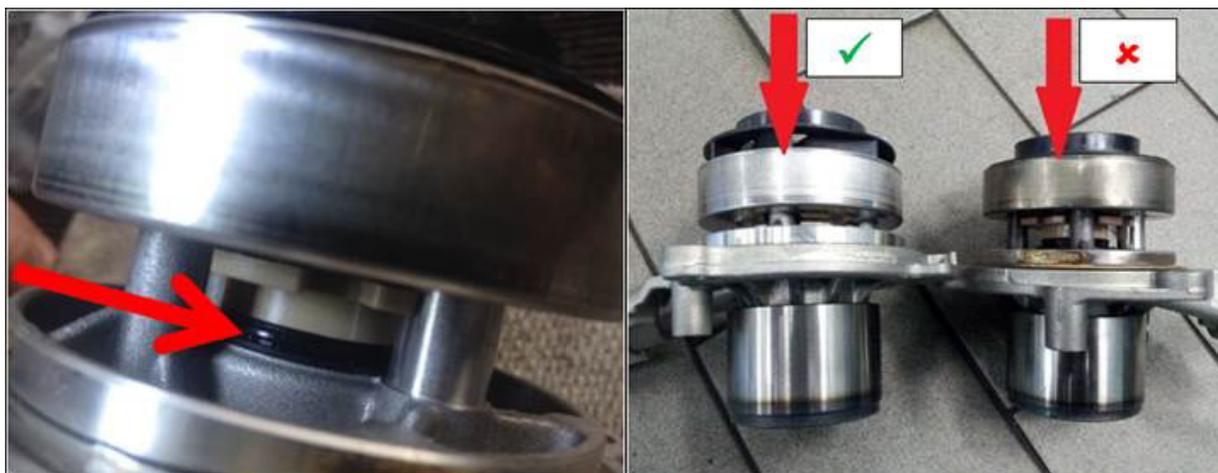
Ursache ist ein verformter Dichtring der Kühlmittelpumpenwelle (*Abb. 1*), der die Bewegung des Regelschiebermechanismus blockiert (*Abb. 2*).

Bei nachweislich vorliegender Beanstandung ist die Kühlmittelpumpe zu ersetzen.

Die Kühlmittelpumpe **04L-121-011-EX** (oder **04L-121-011-E**) verwenden.
