# **Gebrochenes Führungsstück im elektrischen Fensterheber des Skoda Octavia**

Nach einiger Recherche habe ich eine kleine Übersicht der mir bekannten VAG-Bestellnummern zum leidigen Thema zusammengestellt, nachdem es bei mir hinten LINKS und RECHTS auch "geknackt" hat, und jeweils die Scheibe im Türrahmen verschwand.

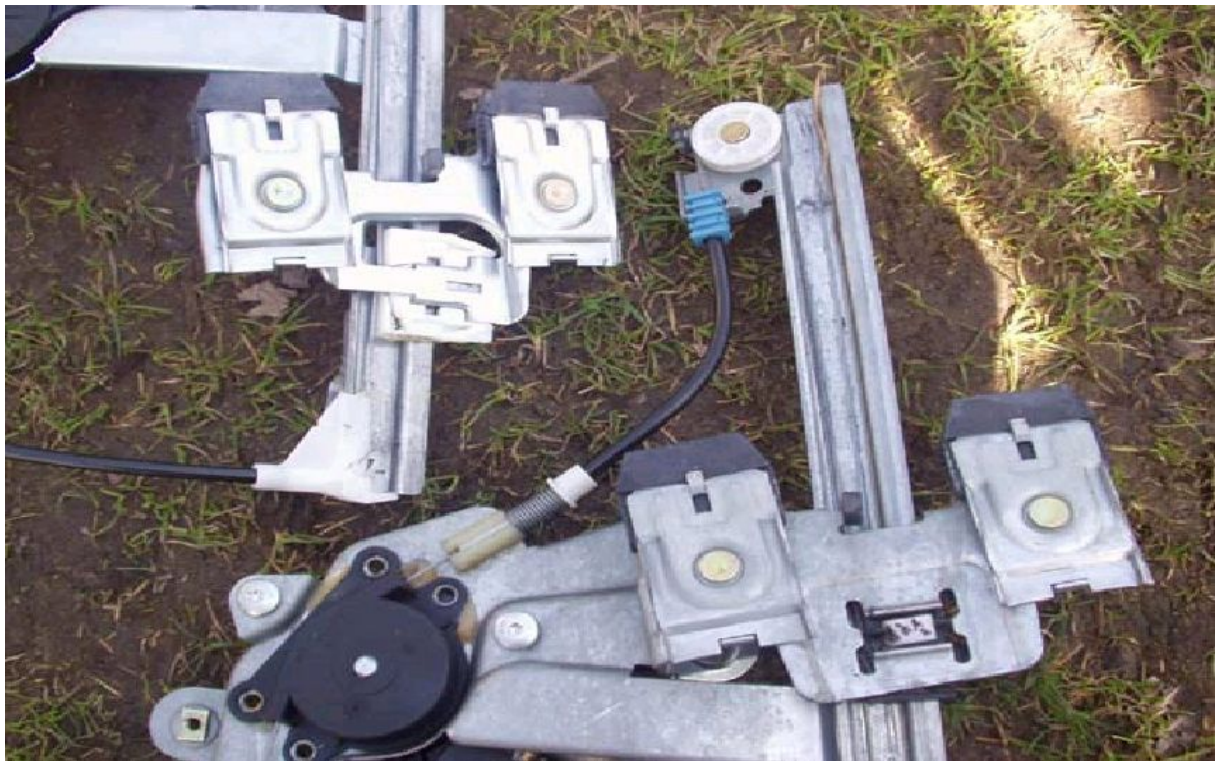
Bild:

Hier mal ein Bild von beiden Systemen, links neu (Facelift ab ca. 2000), rechts alt (bis 2000).
