Hallo, wollte hier mal kurz ein Paar Bilder zeigen, zwecks Problem Schaltledersack in meinen O² Combi Elegance.

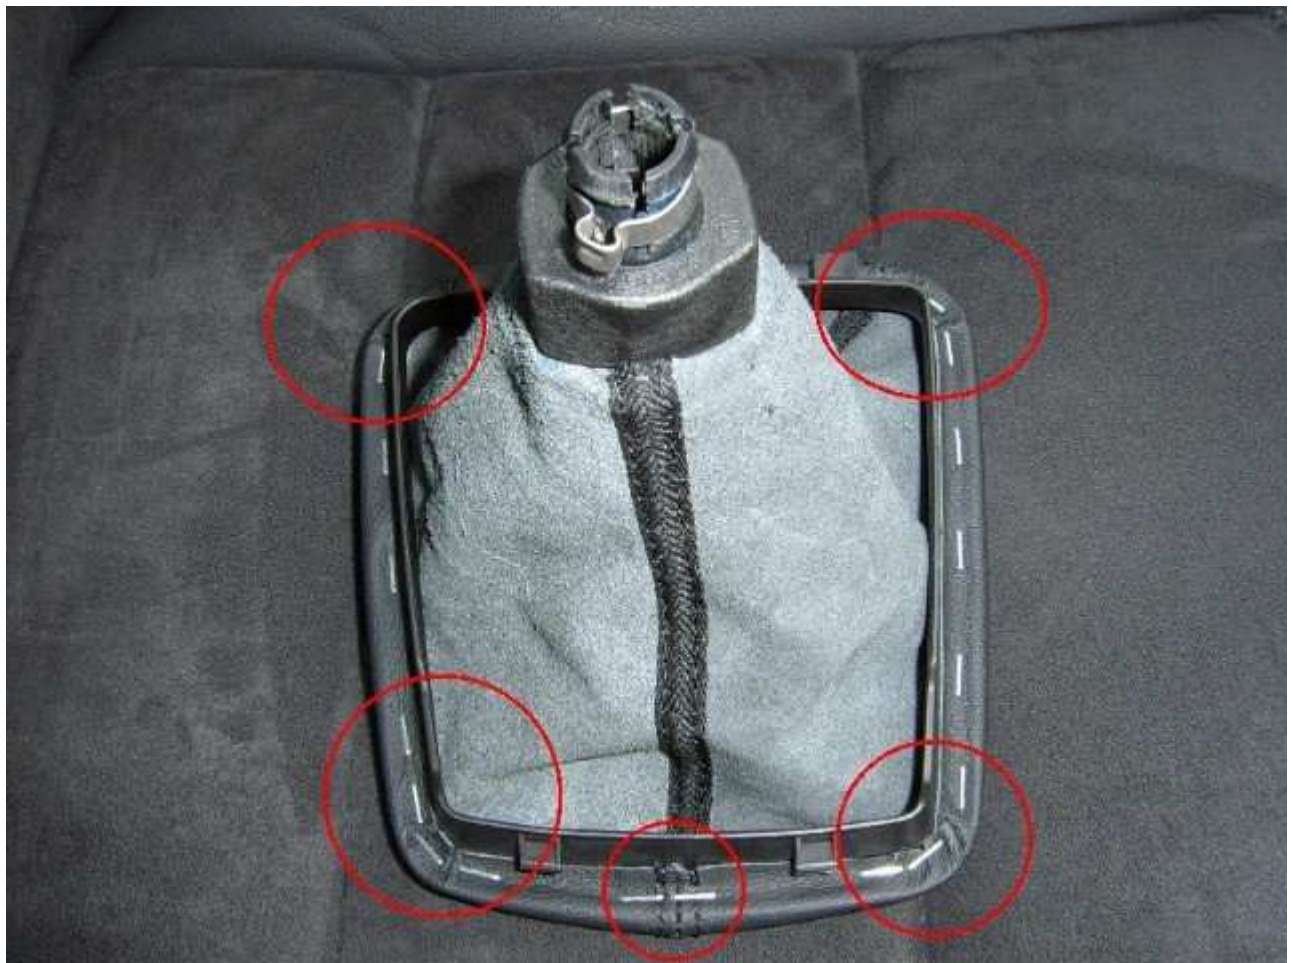
Problem: Die Befestigung ist sehr billig gelöst worden, das Leder wird an den Plastikrahmen rangetackert. Diese Metallklammern sind sehr scharfkantig und machen eine spitze Form unter dem Leder, merkt man wenn man mit den Fingern über das Leder fährt! So Scheuern diese Klammern das Leder auf.

Die rot eingekreisten Klammern können das Problem auslösen, die anderen eigentlich nicht, aber ich habe diese auch mit Filz überklebt.

Lösung: Diese Metallklammern komplett nochmal mit einen Filzstreifen überkleben.

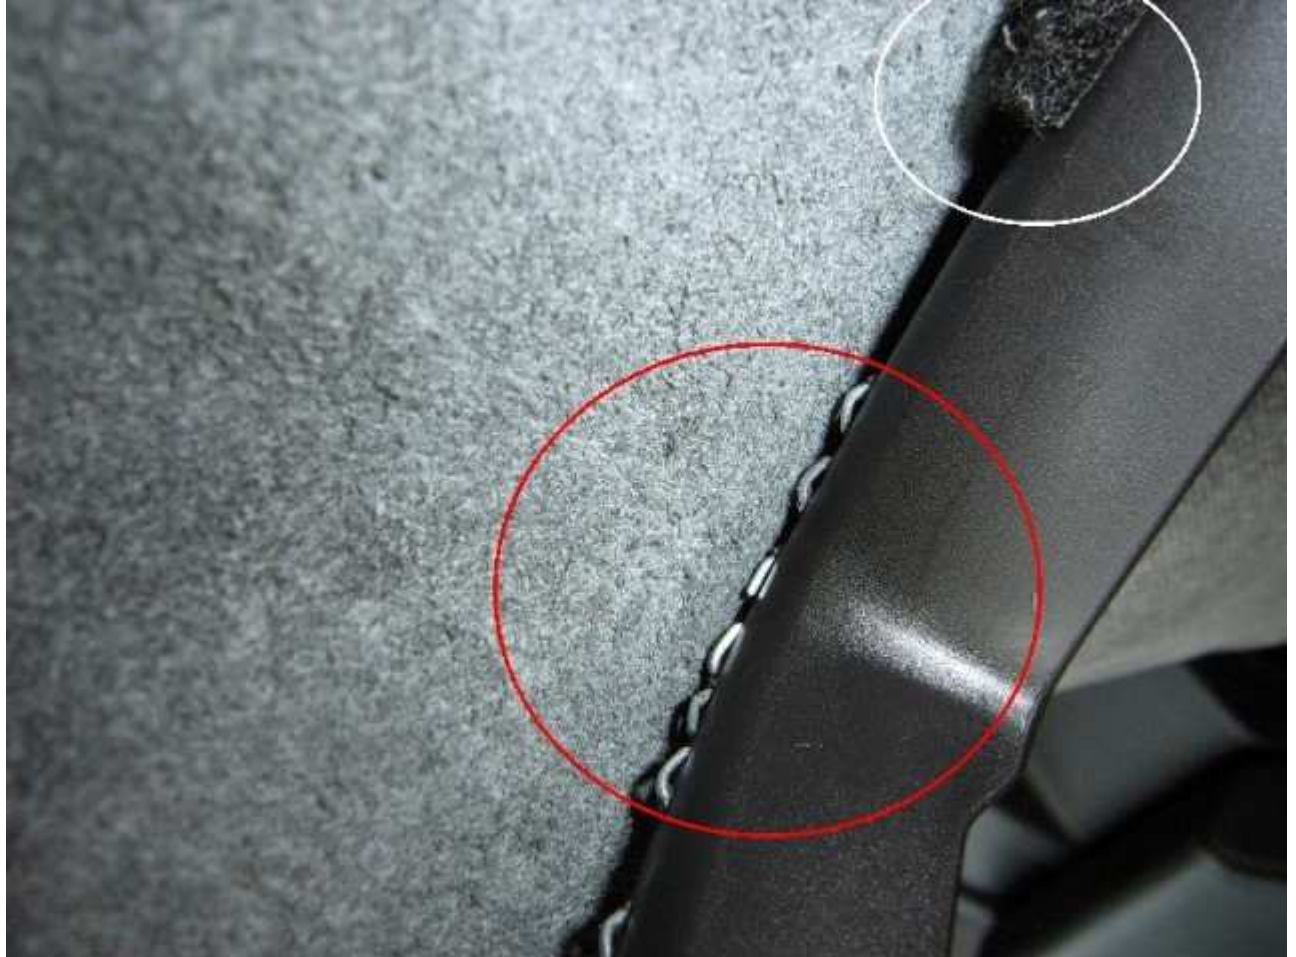
Hier sieht ihr rot eingekreist die Innenseite des Schaltsack's mit den Klammern die dann scheuern können.

Weiß eingekreist sieht man den Filzstreifen, den ich verwendet habe.
