Octavia II - defekten Hochtöner austauschen

hier möchte ich euch eine kleine Anleitung zum Austausch eines originalen (defekten) Hochtöners im Türgriffstück erklären.

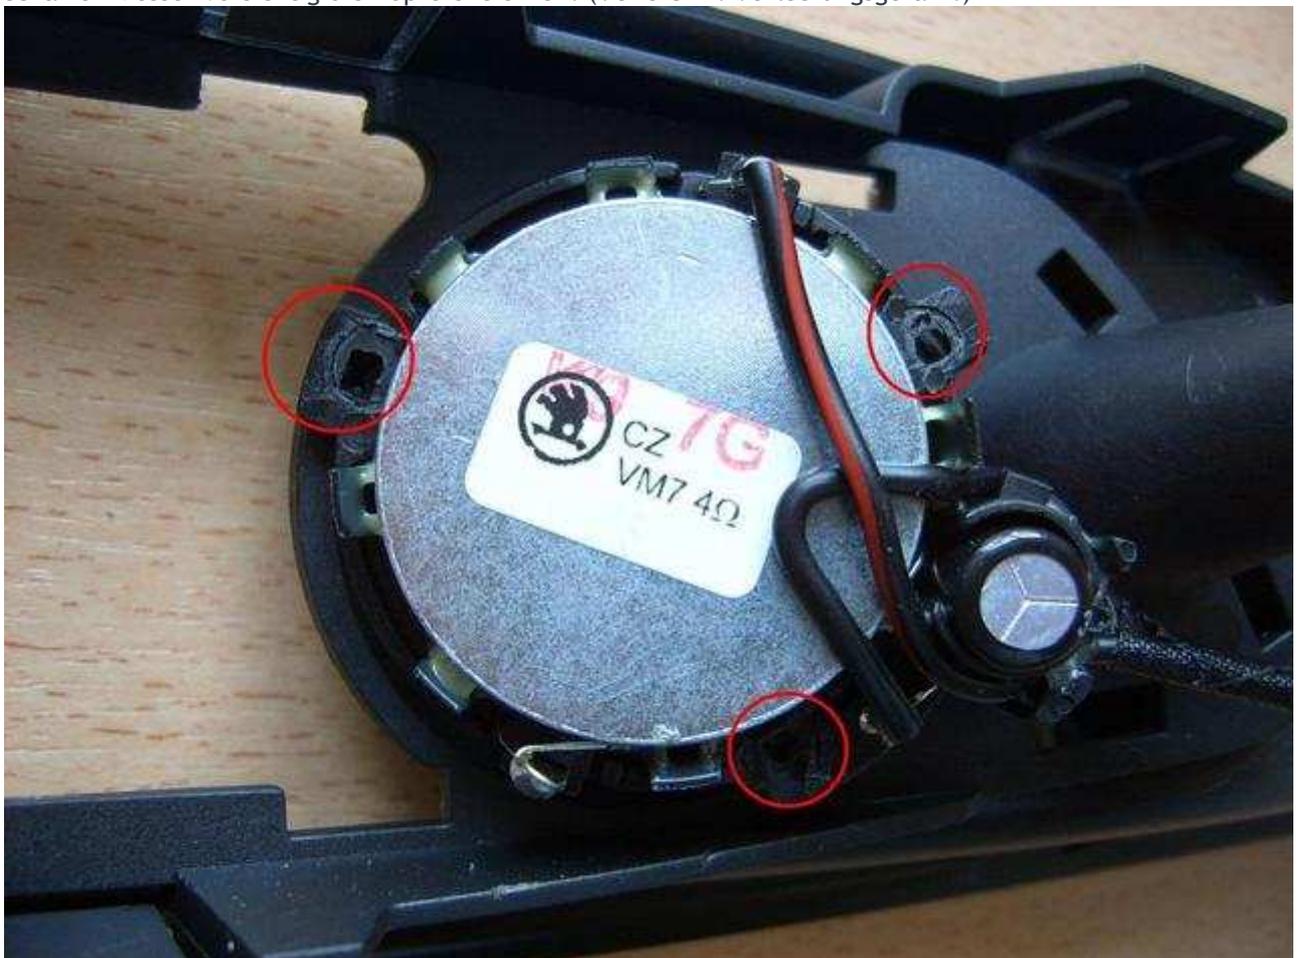
Um den originalen Hochtöner heraus zu bekommen, müssen die 3 Haltepunkte (werkseitig 3 verschweißte Plastikstifte) deren Position hier **rot** gekennzeichnet entfernt werden. Dazu mit einem scharfen Messer vorsichtig die Köpfe entfernen! (VORSICHT! Verletzungsgefahr!)

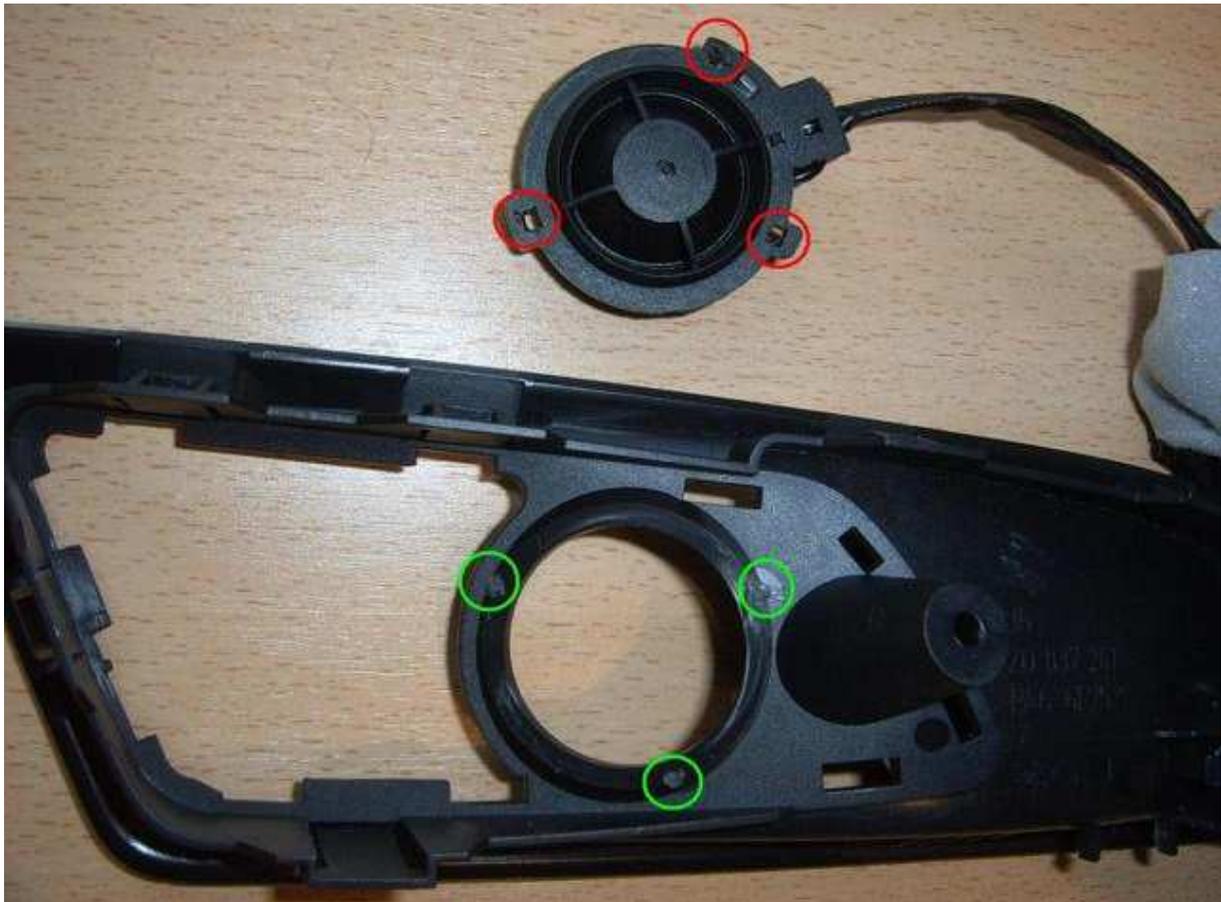
hier noch mal grün gekennzeichnet die "ehemaligen" 3 Plastikstifte und rot die Löcher wo die Stifte den Hochtöner gehalten bzw. fixiert haben. Wenn beim Ausbau die 3 Stifte wegbrechen ist kein Problem der neue Hochtöner lässt sich auch so gut wieder an seinen alten Platz fixieren. Noch besser ist es wenn die Stifte stehen bleiben, kommt drauf an wie sehr die mit dem Hochtöner "verschweißt" wurden.

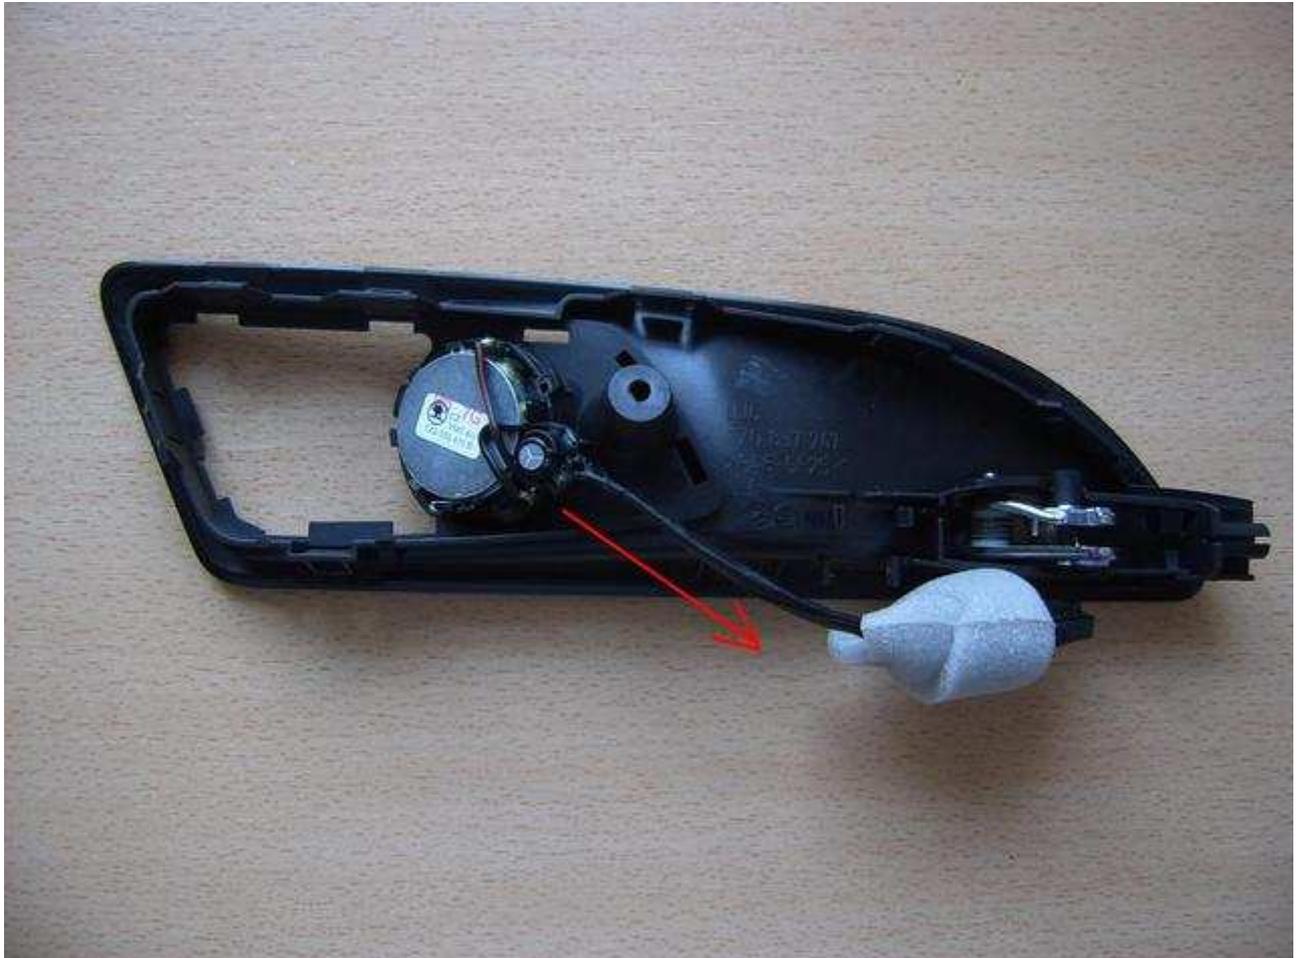
Es sollte vor der Montage des neuen Hochtöners die Kabelführung (hier **rot** gekennzeichnet) wie beim alten Hochtöner beachtet werden! Je nach Griffstück (links/rechts).

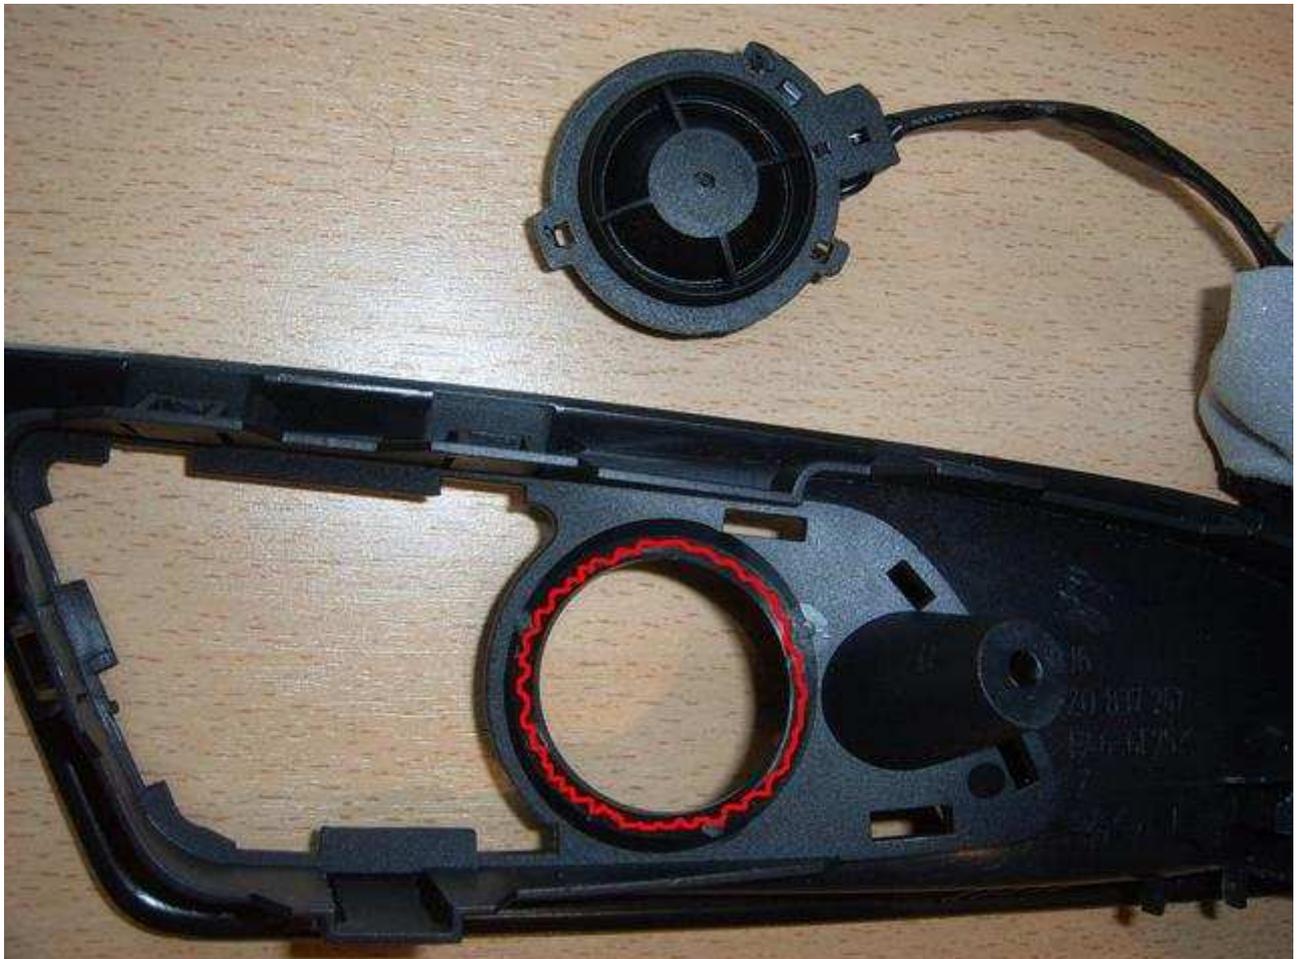
Um den neuen Hochtöner zu befestigen am besten am **rot markierten Bereich** Sekundenkleber auftragen und den Hochtöner befestigen. Er kann auch mit einer Heißklebepistole angeklebt werden. Wobei beide Klebmethoden fest verbinden und dennoch wieder entfernbar sind (bereits getestet), falls was geändert werden soll.
