## **Reinigung der Wasserabläufe an den vorderen Radkästen beim Skoda Octavia II (1Z)** (auch Facelift!)

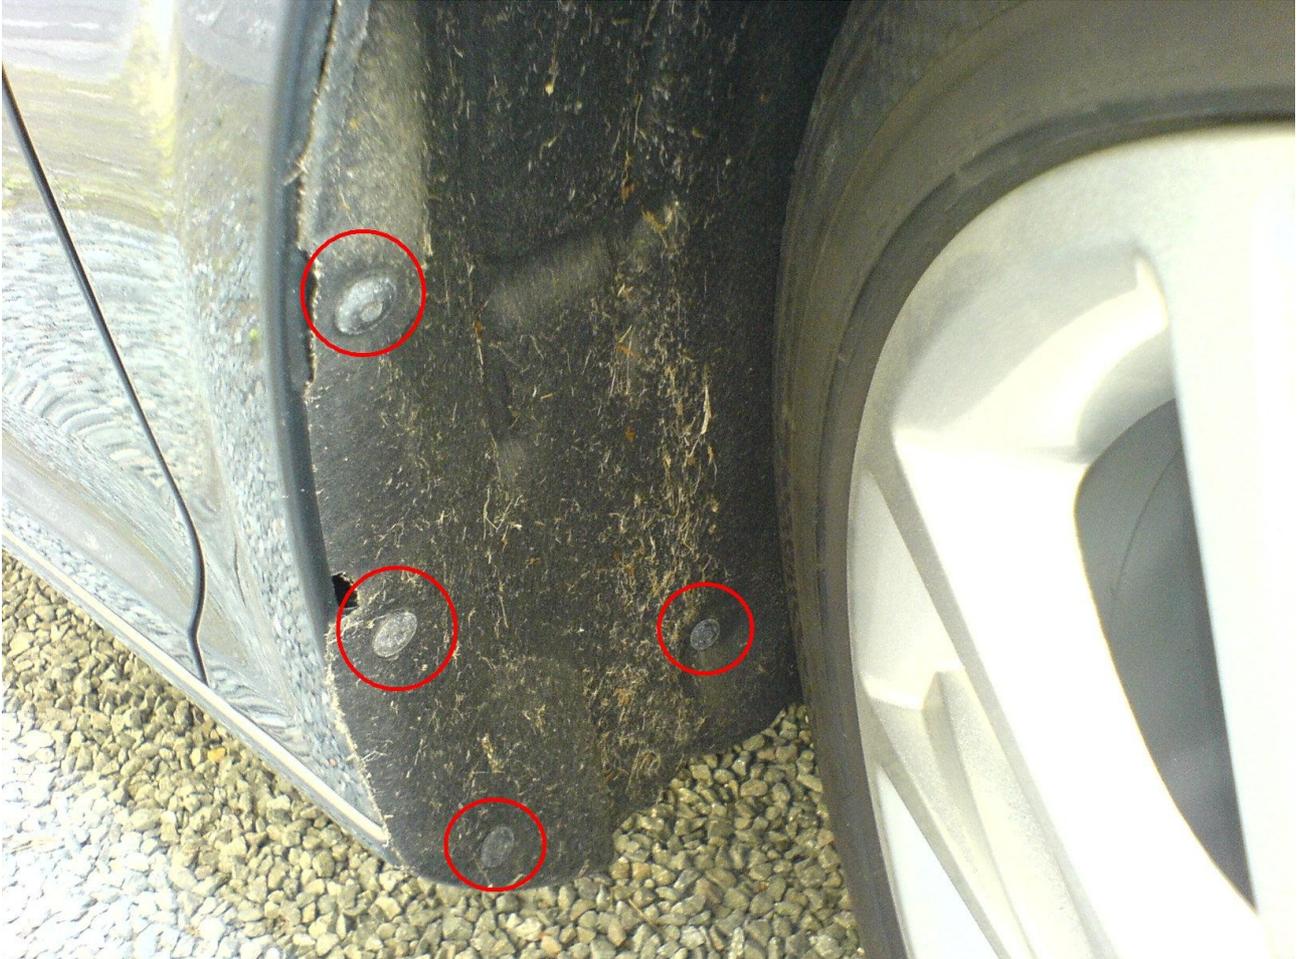
**1.**

Das Rad des jeweiligen Radkastens bis zum Anschlag einlenken, so das man an die 4 Torx-20-Schrauben lösen kann, wie hier im Bild rot gekennzeichnet.

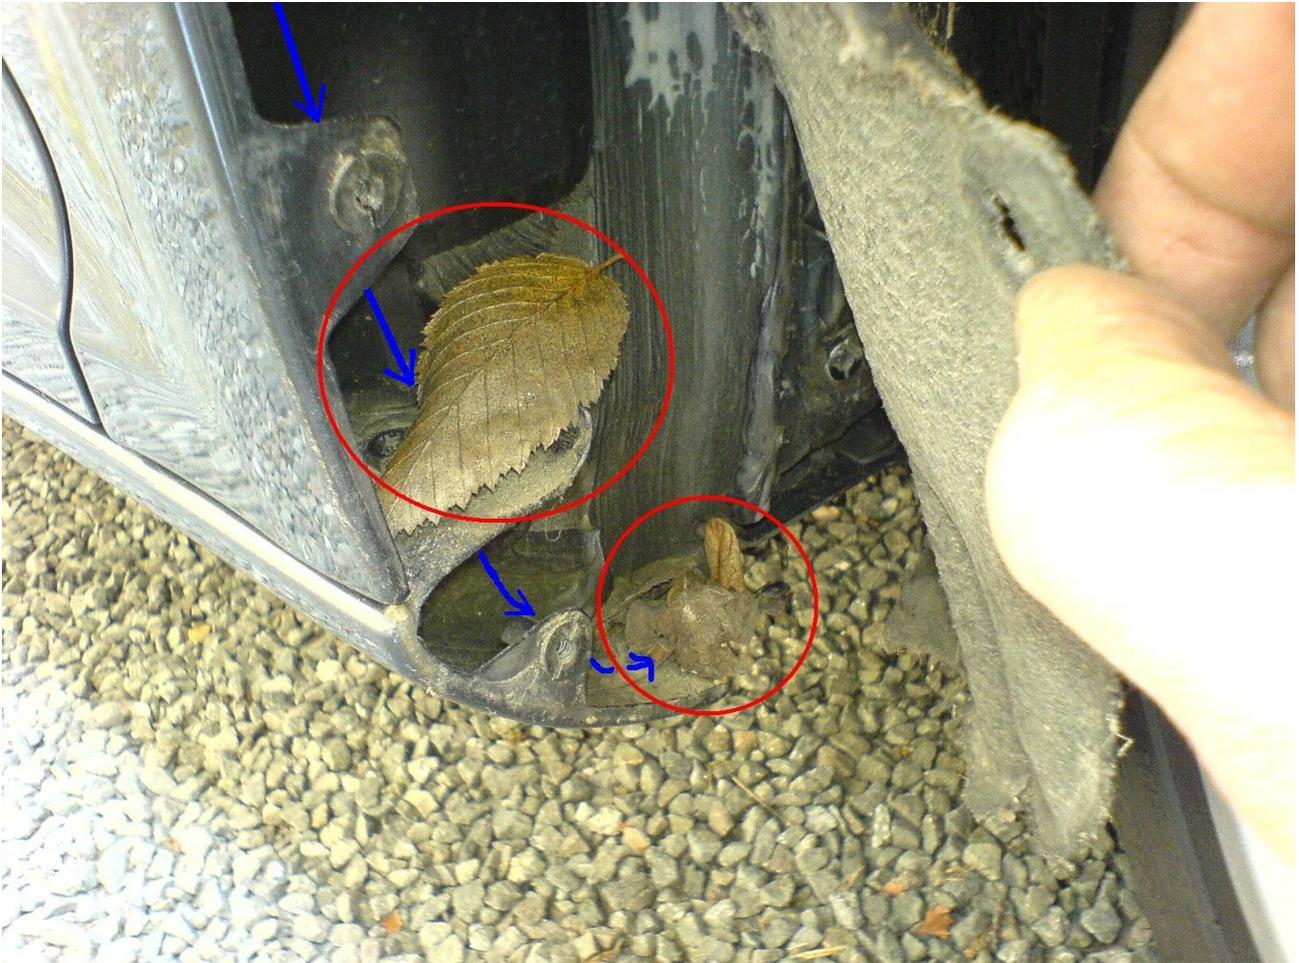
2.

Die Verkleidung wegbiegen und den dahinter angestauten Dreck erst mit der Hand entnehmen und anschließend den Rest mit Wasser ausspülen! **Rot eingekreist** die Dreckecken und die **blaue Pfeile** zeigen den natürlichen Wasserverlauf.

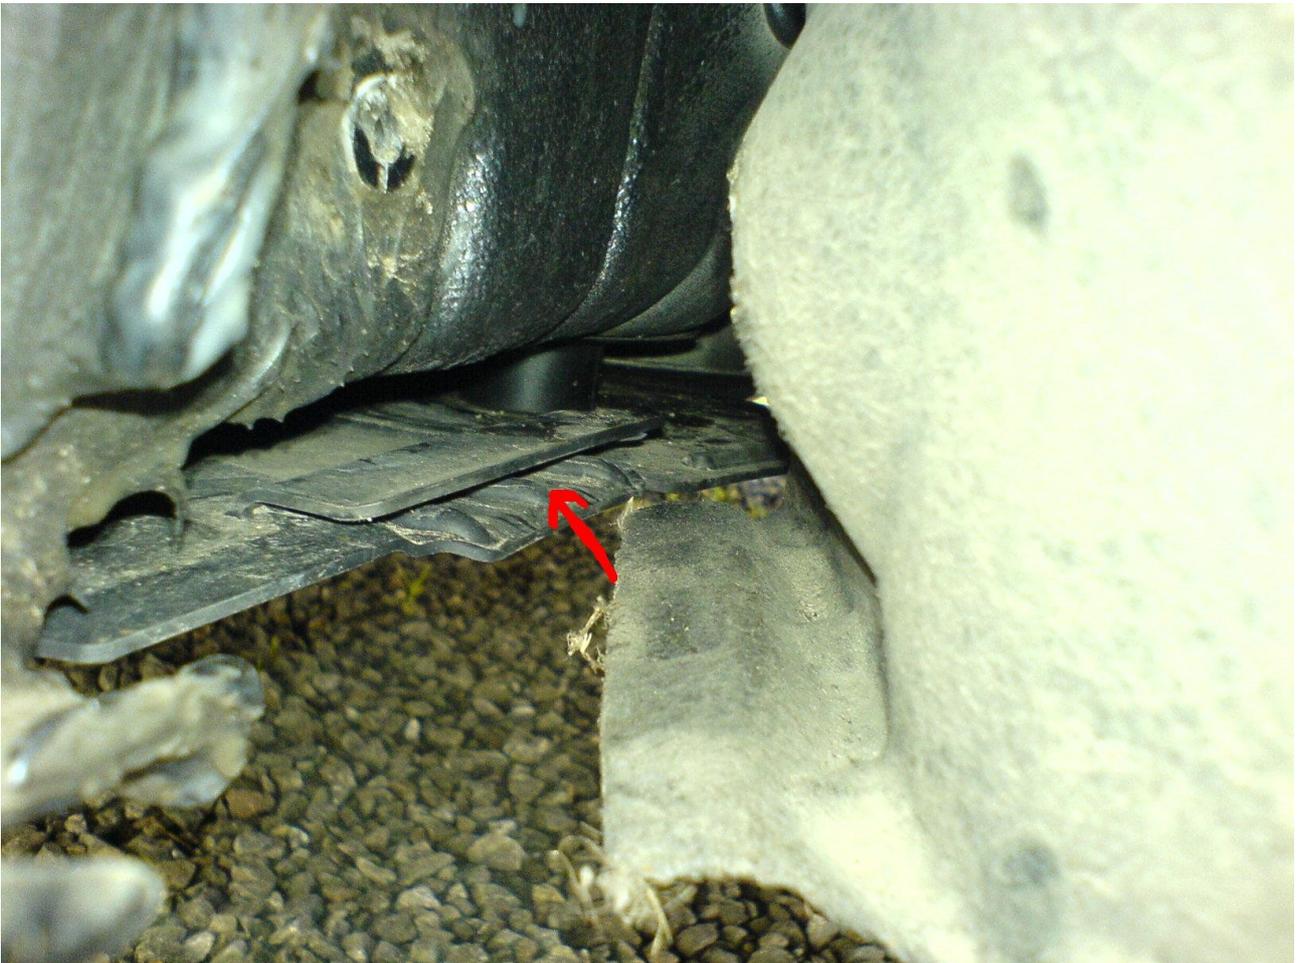
**3.**

Beim wieder anbringen der Verkleidung darauf achten, dass die Lasche in die Nut mit eingefädelt wird, sonst kann es während der Fahrt klappern und natürlich die 4 Schrauben nicht vergessen ;-)
